KVALITETSKRITERIER FOR ISOLERRUTER

UTGAVE 02.2019

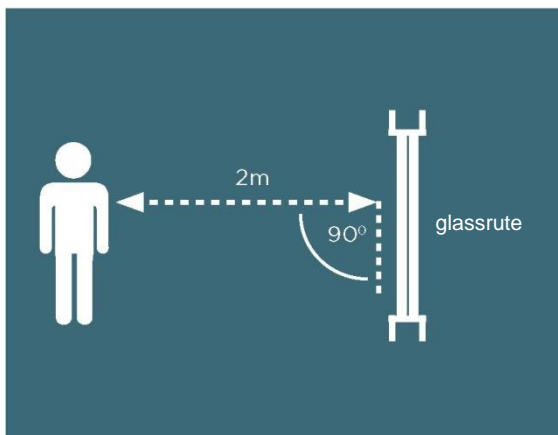
Stå inne på rommet og se på glasset i vertikal plan, vinkelrett (90°) i forhold til glassoverflaten. Stå på 2 meters avstand fra den glassruten som du bedømmer. Kontrollen må utføres ved naturlig dagslys og ensartet overskyet himmel, men ikke på et sted med direkte sollys. Ruten må være helt tørr. Feil må ikke være markert på ruten.

Ved utførelse av visuell kontroll må du se gjennom ruten og ikke på den. Dersom feilen ikke er synlig når du ser gjennom ruten fra en bestemt avstand, anses feilen som ikke forstyrrende ved betraktning og uten påvirkning på produktets egenskaper, dvs. gjennomskinnelighet, varme- og lydisolering.

Alle feil må først identifiseres når man står på minst 2 meters avstand fra ruten. Hvis man oppdager en feil, må den måles ved hjelp av riktig måleutstyr (millimeterlinjal eller målestokk) og sammenliknes med tabellen i denne brosjyren.
